# JURNAL KONSTRUKSI DAN INFRASTRUKTUR

### EVALUASI KESESUAIAN PEMULIHAN *MANHOLE* GALIAN KABEL TERHADAP KONDISI JALAN DI KOTA BANDUNG

Azalia Pradita Nur Aini<sup>1</sup>, Annisa Amelia<sup>1</sup>, Adytia Heru Nugraha<sup>1</sup>, Raden Muhammad Alwan  
Faris Fadlirullah<sup>1</sup>, Lutfhi Ahmad Barwanto<sup>1\*</sup>

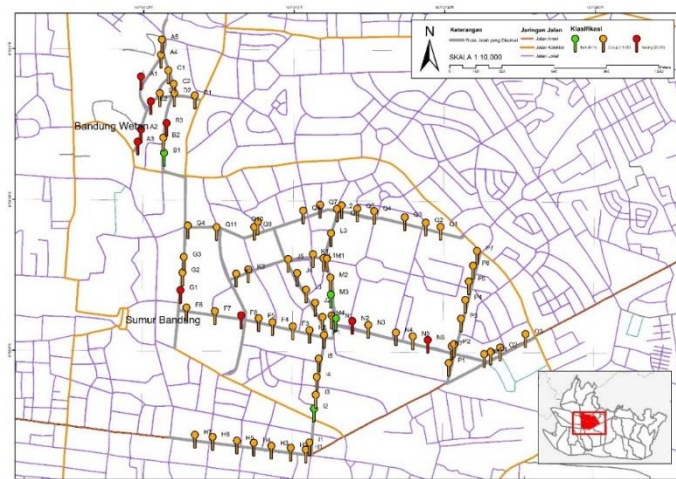
Apabila ditinjau berdasarkan karakteristik tipologi, kategori “Kurang” (merah) umumnya ditemukan pada ruas dengan kondisiutupan tidak rata dan cekungan besar. Kategori “Cukup” (kuning) mendominasi pada ruas yang memiliki perbedaan elevasi kecil namun tidak sepenuhnya memenuhi kriteria teknis. Sedangkan kategori “Baik” (hijau) hanya ditemukan pada beberapa titik dengan *finishing* rapi dan penggunaan material penutup yang kuat. Hasil skoring divisualisasikan dalam peta tipologi merah-kuning-hijau. Peta ini menunjukkan bahwa titik galian kabel dengan Kategori “Kurang” (merah) tercatat pada 9 titik (10,98%), kategori “Cukup” pada 69 titik (84,14%), sedangkan “Baik” (hijau) pada 4 titik (4,88%). Nilai skor total memiliki rata-rata 12,3 dengan skor minimum 10 dan skor maksimum 16. Temuan ini mengindikasikan bahwa sebagian besar pemulihan pasca galian hanya berada pada level menengah tidak sepenuhnya buruk, tetapi belum memenuhi standar teknis secara optimal. Kondisi ini berpotensi mengganggu kenyamanan dan keselamatan pengguna jalan, terutama pada ruas dengan intensitas lalu lintas tinggi.

**Gambar 2.** Peta Sebaran Titik *Manhole* Galian Kabel Berdasarkan Kategori Hasil Penilaian

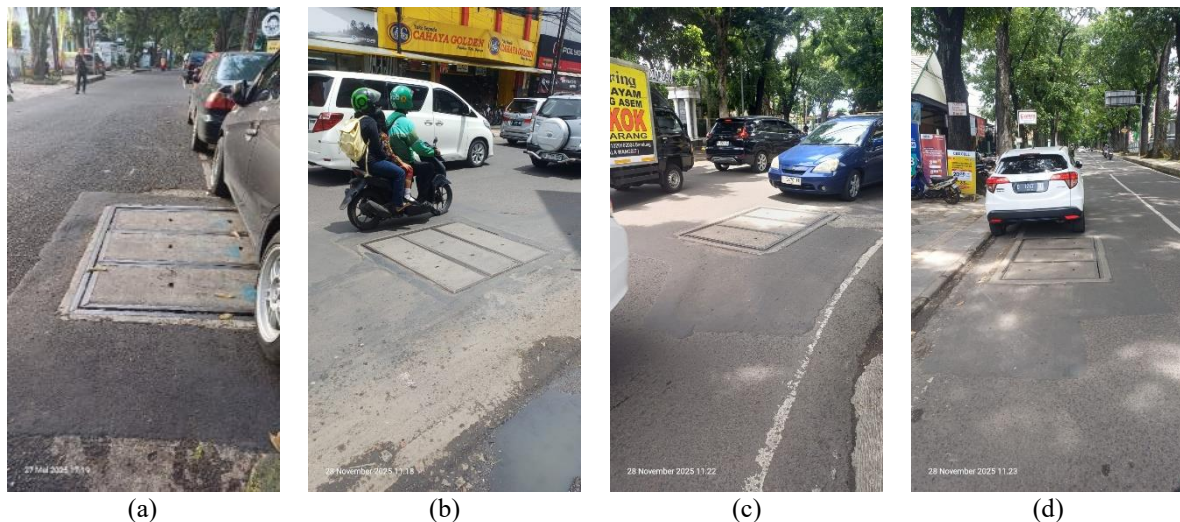
Kondisi pemulihan yang baik terlihat pada objek I2 di Jalan Sunda, yang berada di kawasan perdagangan dan jasa dengan aktivitas kota yang cukup ramai. Keberadaan toko, perkantoran, dan arus kendaraan yang aktif mendorong pelaksanaan pemulihan galian yang lebih diperhatikan, sehingga sambungan antara tambalan dan perkerasan lama tampak menyatu dengan baik dan tidak menimbulkan gangguan bagi pengguna jalan. Sementara itu, objek M3 di Jalan Bangka berada di kawasan permukiman dan jasa lingkungan, dengan lalu lintas yang relatif tidak terlalu padat. Kondisi ini menyebabkan beban kendaraan pada area galian tidak terlalu besar, sehingga hasil pemulihan dapat bertahan dengan permukaan yang tetap rata dan berfungsi dengan baik.

Pada objek N1 di Jalan Gudang Utara, kualitas pemulihan galian tergolong baik. Jalan Gudang Utara berada di kawasan pusat kota Bandung dengan fungsi perdagangan, jasa, serta pertahanan dan keamanan, yang ditandai oleh keberadaan perkantoran dan institusi pemerintahan. Pola pergerakan kendaraan di ruas ini cenderung teratur, dengan dominasi kendaraan operasional dan lalu lintas umum yang tidak sepadat koridor komersial utama. Meskipun terdapat kendaraan bermuatan cukup besar, hasil observasi menunjukkan bahwa permukaan tambalan galian tetap stabil, tidak mengalami penurunan atau tonjolan yang signifikan, serta memiliki elevasi yang relatif sejajar dengan badan jalan eksisting. Kondisi ini mengindikasikan bahwa proses pemadatan dan perapihan pasca galian dilakukan dengan cukup baik, sehingga mampu menjaga kinerja perkerasan dan tidak menimbulkan gangguan berarti terhadap kenyamanan maupun keselamatan pengguna jalan.

**Gambar 3.** Kondisi *Manhole* dengan Kategori Baik (a) Objek B1; (b) Objek I2; (c) Objek M3; (d) Objek N1

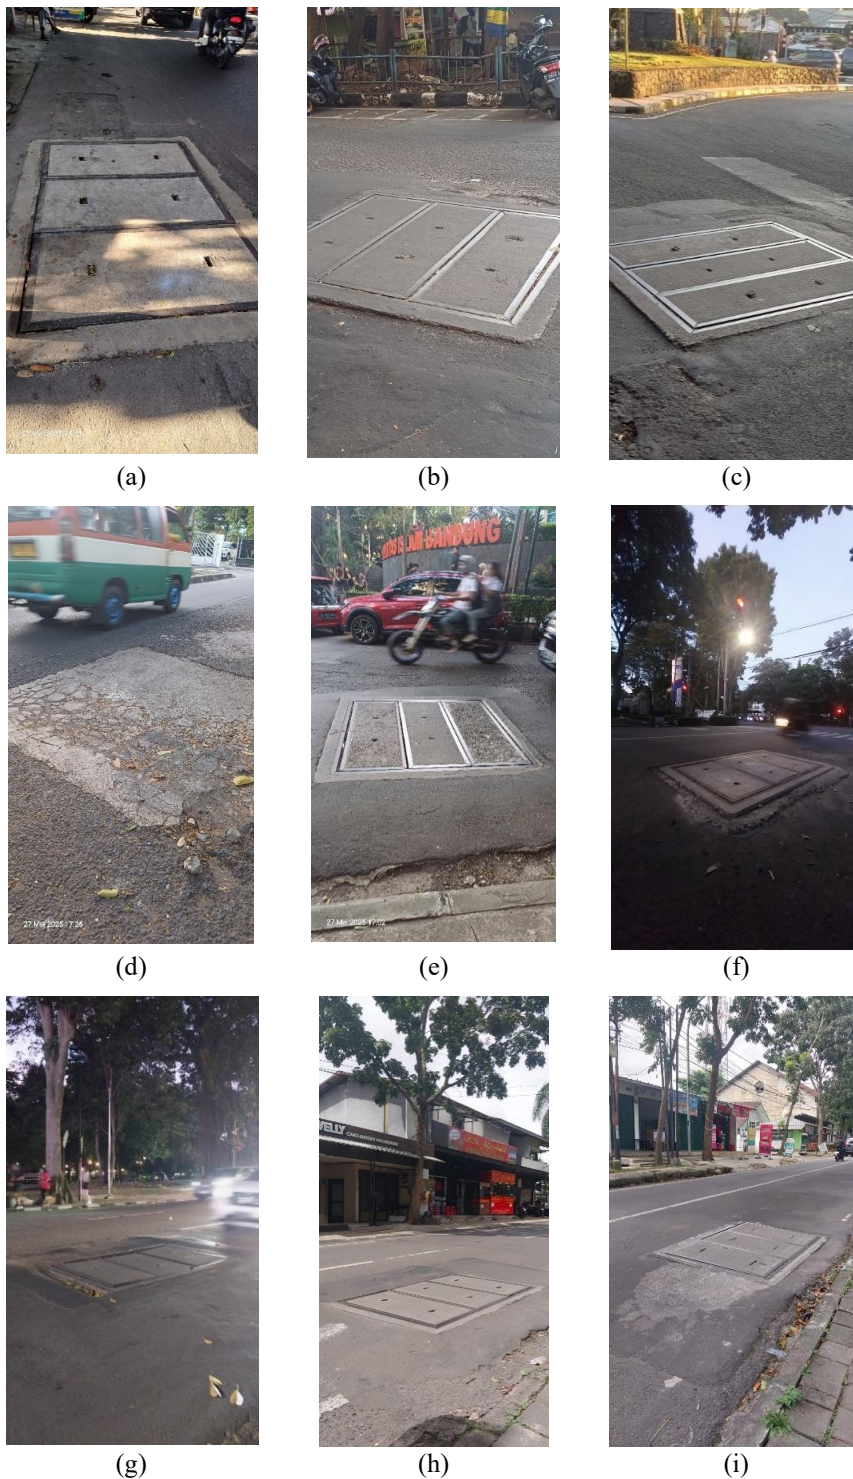
Kualitas pemulihan yang kurang ditemukan pada objek B3 (Jalan Purnawarman) dan objek E2 (Jalan Merdeka), yang keduanya merupakan jalan kolektor primer dengan fungsi strategis perkotaan. Jalan Purnawarman dan Jalan Merdeka merupakan koridor dengan intensitas aktivitas komersial dan pelayanan yang tinggi, sehingga ketidakteraturan permukaan tambalan serta lemahnya integrasi dengan perkerasan eksisting berpotensi menimbulkan gangguan kenyamanan dan keselamatan pengguna jalan. Kondisi ini menjadi perhatian khusus mengingat peran kedua ruas jalan tersebut sebagai penghubung utama aktivitas pusat kota.

Objek lain yang termasuk kategori kurang adalah objek F6 (Jalan Jawa), objek G1 (sekitar Taman Vanda dan Balai Kota Bandung), serta objek N2 dan N6, yang berada pada jalan kolektor primer dan jalan lingkungan perkotaan. Pada objek F6 (Jalan Jawa), deformasi permukaan tambalan mulai terlihat akibat tekanan lalu lintas harian yang cukup tinggi. Sementara itu, objek G1 yang berada di kawasan ruang terbuka publik dan pusat pemerintahan menunjukkan ketidakteraturan permukaan yang berpotensi mengganggu kenyamanan serta keselamatan pengguna jalan, khususnya pejalan kaki dan kendaraan

roda dua. Objek N2 dan N6 berada di Jalan Gudang Utara dengan fungsi perdagangan, jasa, serta pertahanan dan keamanan, memperlihatkan indikasi kerusakan awal berupa penurunan permukaan dan ketidakteraturan tambalan. Perbedaan kualitas ini menunjukkan bahwa kondisi pemulihan galian tidak hanya dipengaruhi oleh fungsi jalan atau karakter kawasan, tetapi juga oleh kualitas pelaksanaan teknis pada masing-masing titik, khususnya pada tahap pemadatan dan perapihan pasca galian. Ketidakkonsistenan ini mengindikasikan lemahnya pengendalian mutu di lapangan, sehingga pada satu ruas jalan yang sama dapat ditemukan variasi kualitas *finishing*.

**Gambar 4.** Kondisi *Manhole* dengan Kategori Kurang (a) Objek A1; (b) Objek A2; (c) Objek A3; (d) Objek B3; (e) Objek E2; (f) Objek F6; (g) Objek G1; (h) Objek N2; (i) Objek N6
