# JURNAL KONSTRUKSI DAN INFRASTRUKTUR

### ANALISIS KONDISI JALAN MAHAR MARTANEGARA CIMAHI BERDASARKAN NILAI *INTERNATIONAL ROUGHNESS INDEX* (IRI)

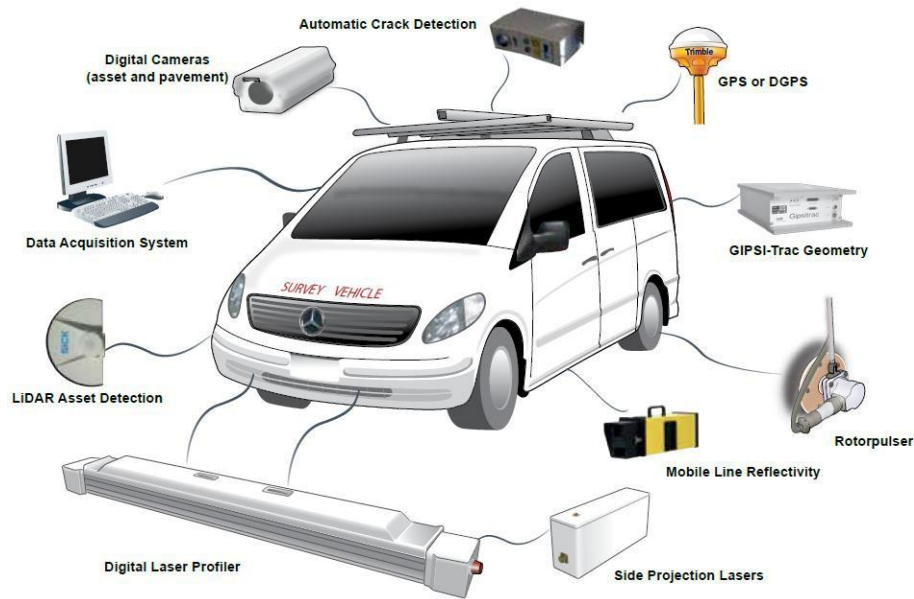
**Gambar 2.** Alat *Hawkeye 2000*

Sistem pada peralatan data *acquisition package* yang terdapat pada *Hawkeye 2000* [12], [13] yaitu:

1. *GPS Package* terdiri atas penerima GPS maupun DGPS beserta antenanya. Perangkat ini berfungsi untuk mengumpulkan data posisi survei dengan memanfaatkan sistem GPS global, sehingga memungkinkan data jalan direferensikan terhadap koordinat geografis. Sistem GPS memberikan tingkat akurasi sekitar 5–15 meter, sedangkan penggunaan DGPS memungkinkan pencapaian akurasi real-time hingga tingkat sub-meter.

2. *Gipsi-Trac Geometry Package*; merupakan perangkat yang memanfaatkan sensor hisab mati (*dead reckoning sensor*) dan data GPS untuk menghasilkan peta jaringan jalan serta menyediakan informasi geometri jalan secara berkelanjutan, meliputi kemiringan memanjang, kemiringan melintang, jari-jari tikungan, alinyemen vertikal, dan alinyemen horizontal.

3. *Video package*; merupakan perangkat yang berfungsi untuk merekam kondisi visual jalan, termasuk perkerasan jalan, bangunan pelengkap, serta lingkungan di sekitarnya. Jumlah kamera yang digunakan dapat disesuaikan dan dapat mencapai hingga delapan unit kamera video.

4. *Distance package*; merupakan perangkat yang memanfaatkan pulsa jarak dari sistem odometer kendaraan. Alat ini dipasang pada roda kendaraan survei untuk menghasilkan data kecepatan beresolusi tinggi serta informasi jarak tempuh secara akurat.

5. *Profiler package*; adalah seperangkat peralatan yang digunakan untuk merekam profil permukaan jalan secara digital dengan tingkat akurasi tinggi melalui pemanfaatan sensor laser. Jumlah sensor laser yang digunakan dapat disesuaikan dan dapat mencapai lebih dari 30 unit. Paket ini juga dilengkapi dengan accelerometer yang berfungsi untuk mengoreksi gangguan pada sistem pengukuran akibat getaran atau guncangan selama kendaraan beroperasi.

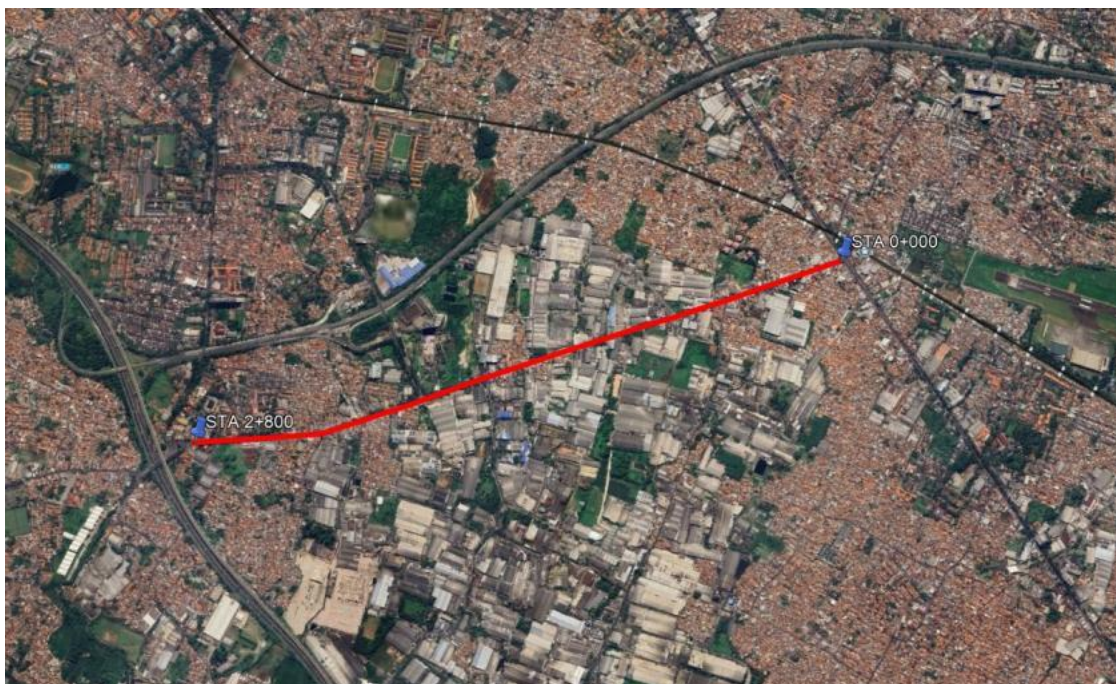
**Gambar 4.** Jalan Mahar Martanegara, Kota Cimahi

Lokasi penelitian berada di ruas jalan Mahar Martanegara Kota Cimahi, memiliki status jalan Kota. Mahar Martanegara memiliki tipe jalan 2/2 TT dan fungsi jalan arteri sekunder. [19] Jalan tersebut memiliki panjang jalan sepanjang 2800 m dengan lebar jalan sebesar 8-12 m serta tipe perkerasan lentur. Jalan ini menghubungkan antara jalan Raya Cibabat dan Jalan Tol Cipularang dengan fungsi jalan keduanya adalah arteri primer. Jalan Mahar Martanegara memiliki karakteristik sebagai jalur industri yang padat dengan beban lalu lintas tinggi. Ruas jalan ini dikelilingi oleh kawasan industri, permukiman padat, serta pusat kegiatan komersial, menjadikannya koridor lalu lintas strategis dan sibuk. Berdasarkan karakteristik kawasan industri disekitarnya, Jalan Mahar Martanegara menjadi akses kendaraan berat yang langsung terhubung ke jalan nasional dan jalan tol. Tampak atas dan ruas jalan Mahar Martanegara dapat dilihat pada gambar berikut.
