JURNAL KONSTRUKSI DAN INFRASTRUKTUR

PENILAIAN FASILITAS PEJALAN KAKI BERDASARKAN PERSEPSI PENGGUNA DAN *PEDESTRIAN LEVEL OF SERVICE (PLOS)*

Mira Lestira Hariani^{1*}, Gita Mahardiani²

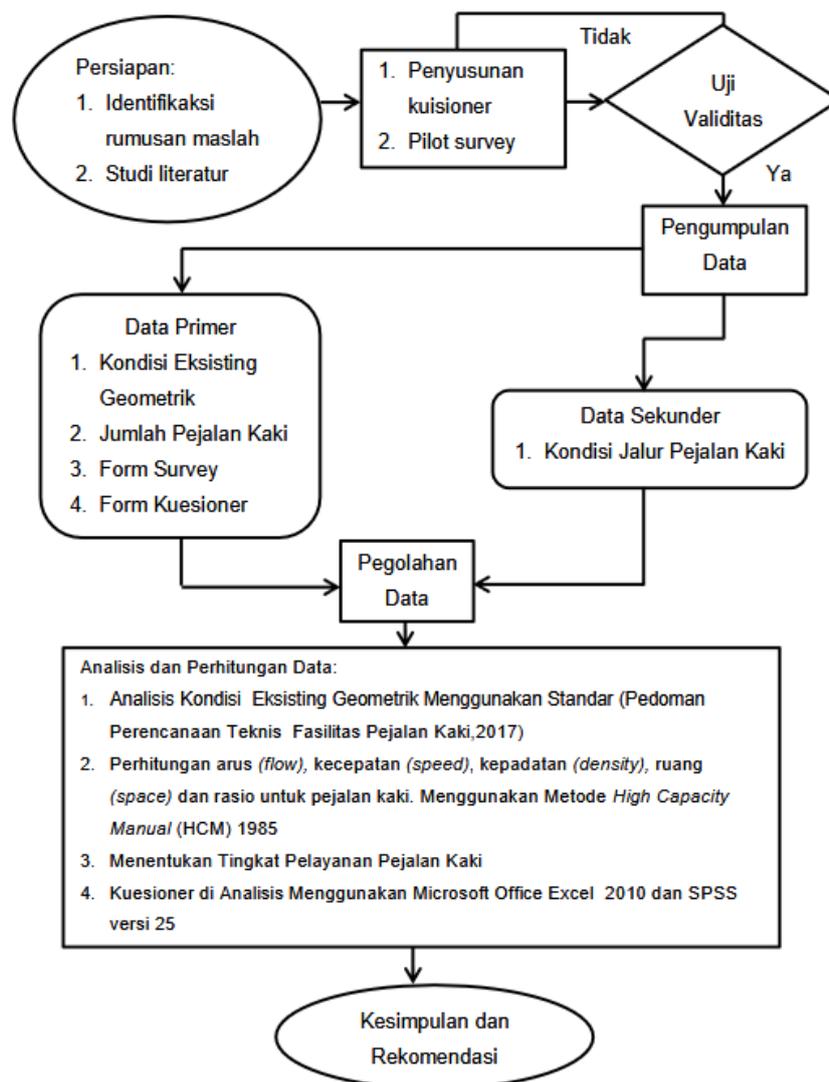
Gambar 1. Alur Penelitian

Penelitian ini menggunakan metode survey primer berupa survey jumlah pejalan kaki dan survey kuisisioner untuk mengetahui tingkat kepuasan pejalan kaki. Analisis yang dilakukan dalam penelitian ini adalah:

1. Mengetahui tingkat kepuasan Pejalan Kaki menggunakan metode Customer Satisfaction Index (CSI)

2. Analisis kondisi geometrik berdasarkan standar pedoman perencanaan teknis fasilitas pejalan kaki tahun 2017
3. Analisis *Pedestrian Level of Service* (PLOS) untuk menilai kualitas pelayanan fasilitas pejalan kaki

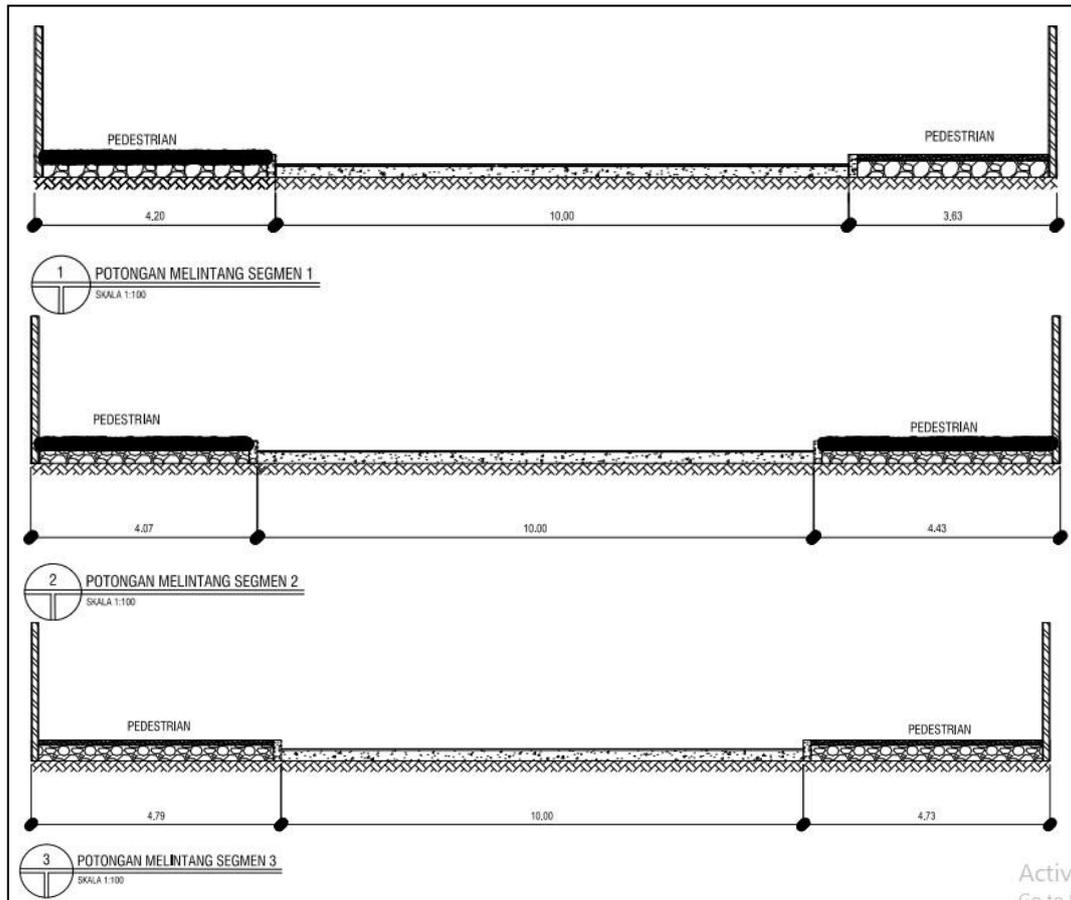
Gambar 4. Potongan Melintang Trotoar di Jalan Perjuangan

Pada penelitian ini analisis geometrik fasilitas pejalan kaki dilakukan untuk membandingkan kondisi eksisting fasilitas pejalan kaki dengan pedoman perencanaan Perencanaan Teknis Fasilitas Pejalan Kaki tahun 2017 yang dikeluarkan oleh Direktorat Jendral Bina Marga. Kondisi eksisting koridor pejalan kaki di Jalan Perjuangan memiliki panjang 217 meter yang dibagi menjadi 3 (tiga) segmen analisis sebagaimana disajikan pada **Gambar 4**, sebagai berikut:

1. Pada segmen 1 (Kanan dengan lebar 3,63 m, bagian kiri dengan lebar 4,20 m).
2. Pada segmen 2 (Kanan dengan lebar 4,43 m, bagian kiri dengan lebar 4,07 m).
3. Pada segmen 3 (Kanan dengan lebar 4,73 m, bagian kiri dengan lebar 4,79 m).

Hasil analisis geometrik pada fasilitas pejalan kaki di koridor Jalan Perjuangan dapat dilihat pada **Tabel 4**. Berdasarkan hasil analisis terdapat 3 (tiga) poin penting yaitu lebar trotoar yang sudah memenuhi standar, kondisi permukaan yang sudah terkelupas dan tidak tertata serta belum adanya fasilitas disabilitas.

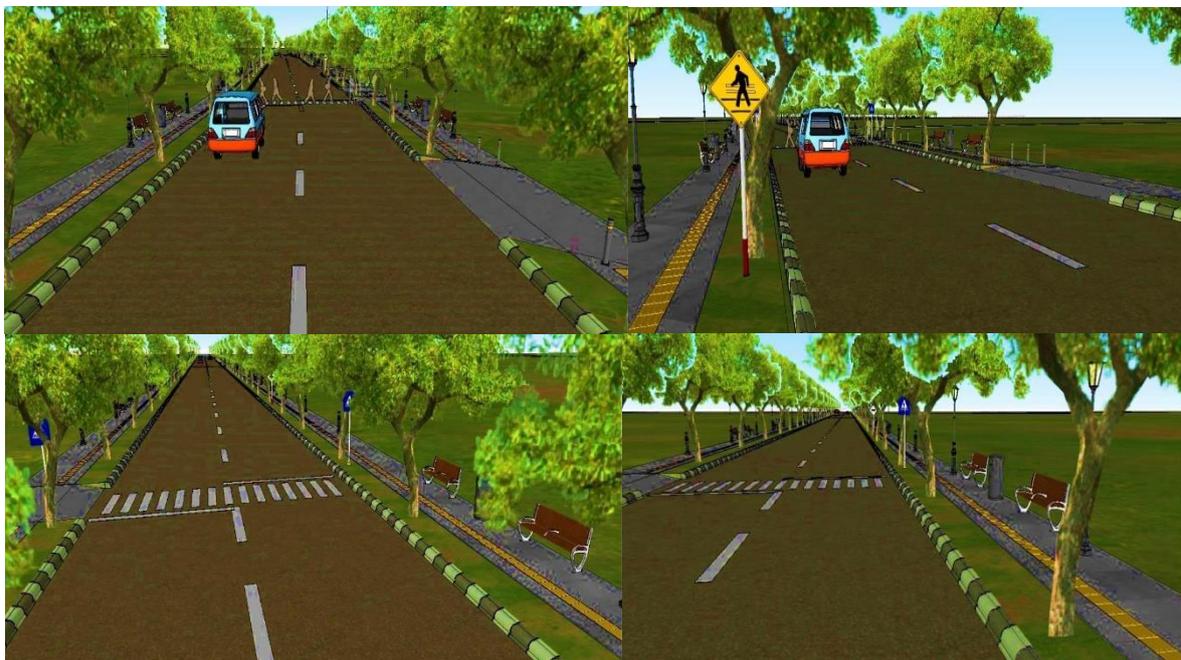
Gambar 5. Rekomendasi Perbaikan Fasilitas Pejalan Kaki

Meskipun berdasarkan nilai PLOS kinerja masih bisa dikatakan baik, karena rata – rata PLOS yang didapat adalah A, tetapi nilai PLOS tersebut hanya dinilai berdasarkan ketersediaan ruang pejalan kaki, yang artinya kapasitas atau ruang yang tersedia masih mampu melayani arus yang ada. Tetapi pelayanan tersebut bukan hanya dilihat dari ruang, tapi juga bisa dilihat dari ketersediaan fasilitas dan bentuk/fisik jalur. Berdasarkan analisis geometrik, masih ada beberapa kekurangan pada kondisi eksisting jalur pejalan kaki sehingga perlu dilakukan perbaikan pada fasilitas pejalan kaki. Jadi, dikawasan tersebut permasalahan cenderung ada di fisik dan ketersediaan fasilitas. Sehingga terdapat beberapa rekomendasi seperti dibawah ini.

1. Memperbaiki permukaan jalur pejalan kaki dan menambah lajur pemandu berkebutuhan khusus (fasilitas disabilitas)
2. Menambah jalur hijau dan drainase
3. Menambah fasilitas pendukung seperti kursi, pot tanaman, lampu penerangan, rambu, dll

Berdasarkan hasil analisis dapat disimpulkan bahwa nilai CSI sebesar 90,83 dan menunjukkan bahwa tingkat kepuasan pejalan kaki di koridor jalan Perjuangan berada pada kategori “sangat puas”. Berdasarkan analisis geometrik, terdapat 3 (tiga) poin penting yaitu lebar trotoar yang sudah memenuhi standar, kondisi permukaan yang sudah terkelupas dan tidak tertata serta belum adanya fasilitas disabilitas. Berdasarkan hasil analisis PLOS diperoleh hasil bahwa klasifikasi PLOS pada segmen 2 masuk ke dalam nilai A yang artinya pejalan kaki dapat bergerak dalam ruang pejalan kaki yang diinginkan tanpa mengubah pergerakannya sebagai respons terhadap pejalan kaki lainnya. Pejalan kaki dapat memilih kecepatan berjalan dengan sangat bebas karena minimnya tabrakan antar pejalan kaki. Penelitian ini memberikan rekomendasi perbaikan berupa memperbaiki permukaan jalur pejalan kaki dan menambah lajur pemandu berkebutuhan khusus (fasilitas disabilitas), menambah jalur hijau dan drainase serta menambah fasilitas pendukung seperti kursi, pot tanaman, lampu penerangan, rambu, dll.
