JURNAL KONSTRUKSI DAN INFRASTRUKTUR

ANALISIS POTENSI BAHAYA KECELAKAAN MENGGUNAKAN METODE HIRARC (STUDI KASUS : JALAN PURBALINGGA – PEMALANG)

Berliana Gusna Mahedewanti¹, Revalina Anggraeni Winanda¹, Rika Ariani¹, Marcello Yoga Rivaldo Lazarus¹, Suprapto Hadi^{1*}, Frans Tohom¹

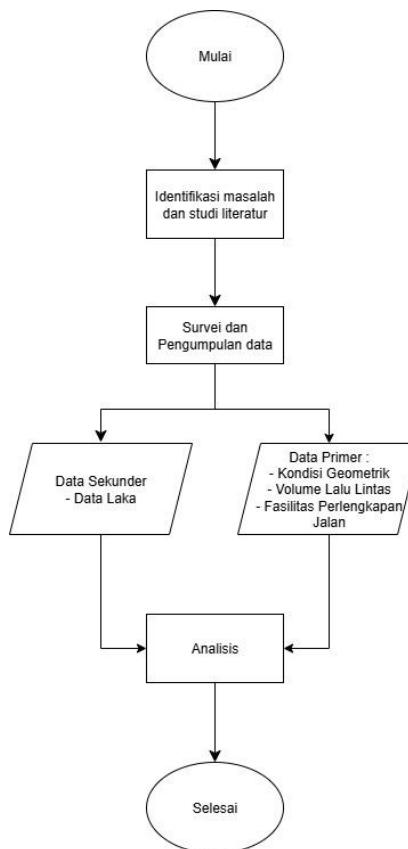
Gambar 2. Bagan Alir Penelitian

Alur penelitian pada Jalan Purbalingga-Pemalang digunakan untuk mempermudah dan memperlancar pelaksanaan penelitian. Sebelum memulai penelitian, dilakukan dengan mempersiapkan alat yang digunakan dan studi literatur mengenai potensi bahaya. Selanjutnya dilakukan penelitian di lapangan dengan menyatukan data sekunder terdiri atas data kecelakaan lalu lintas pada Jalan Purbalingga-Pemalang dan data primer berupa kondisi geometrik, volume lalu lintas, dan fasilitas perlengkapan jalan. Setelah semua data sudah diperoleh, kemudian dilakukan analisis terhadap data tersebut dan kesimpulan sehingga dapat memberikan rekomendasi dan saran terhadap temuan Audit Keselamatan Jalan pada Jalan Purbalingga-Pemalang dengan gambaran tahap penelitian sebagai berikut.

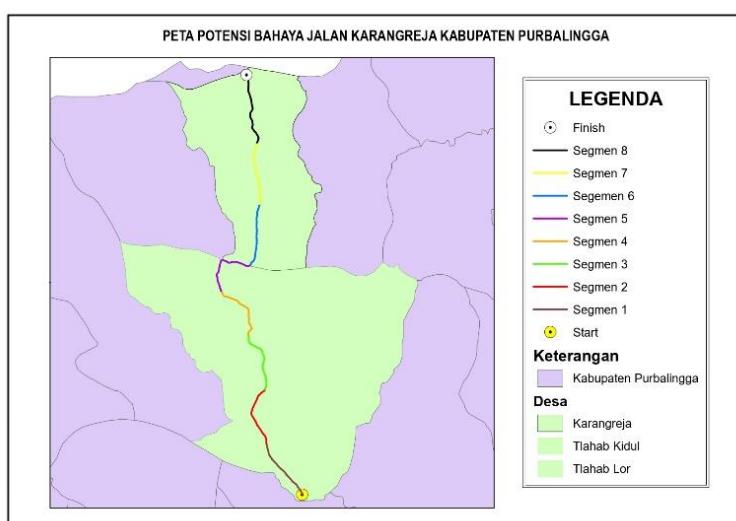
Gambar 3. Peta Segmen Jalan Karangreja Kabupaten Purbalingga

Inventarisasi perlengkapan jalan pada ruas Jalan Purbalingga–Pemalang dilakukan untuk mengetahui ketersediaan serta kekurangan fasilitas keselamatan jalan, yang berfungsi sebagai acuan pengemudi dalam memahami informasi lalu lintas dan sebagai dasar usulan penanganan risiko pada titik-titik yang mengalami defisiensi. Berdasarkan hasil inventarisasi, ditemukan berbagai perlengkapan jalan yang tersebar di sejumlah segmen. Rambu himbauan keselamatan lalu lintas ditemukan di seluruh segmen. Zebra cross terdapat di segmen 1, 2, 4, dan 7, sedangkan cermin tikung ditemukan pada segmen 4, 5, 7, dan 8. Di segmen 2 terdapat rambu peringatan jembatan. Pada segmen 7, tersedia rest area dan pom bensin, serta rambu peringatan tanjakan yang juga ditemukan di segmen 4 dan 8. Warning light terpasang di segmen 5 dan 7 untuk memberikan peringatan visual tambahan. Segmen 4 menjadi area dengan kelengkapan cukup signifikan, ditandai dengan adanya beberapa rambu larangan seperti larangan menyalip, dilarang masuk bagi kendaraan bermotor dan tidak bermotor, serta larangan menjalankan kecepatan lebih dari 30 km/jam dan 40 km/jam. Selain itu, pada segmen ini juga tersedia jalur penyelamat sebagai fasilitas penting bagi kendaraan darurat. Di segmen 3 ditemukan rambu petunjuk menuju lokasi masjid, sementara di segmen 7 terdapat rambu peringatan simpang serta rambu peringatan banyak anak-anak.

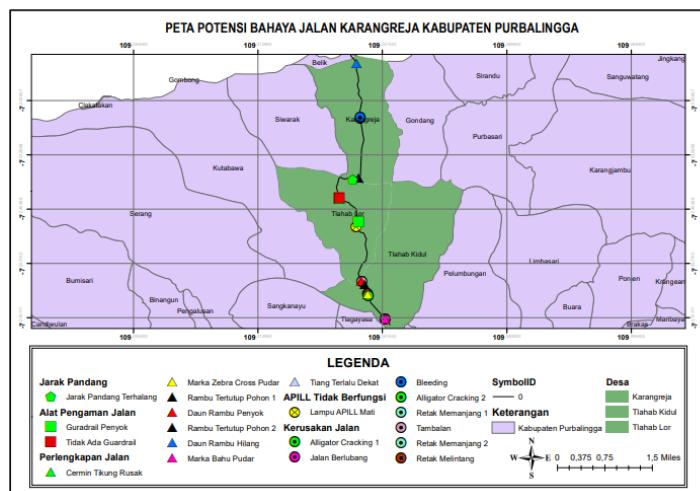
Gambar 4. Pemetaan Potensi Bahaya Jalan Karangreja, Kabupaten Purbalingga

Peta di atas merupakan lokasi titik potensi bahaya yang terdapat pada Jalan Karangreja, Kabupaten Purbalingga yang melintas di tiga desa utama yaitu Desa Karangreja, Tlahab Lor, dan Tlahab Kidul. Berbagai simbol dalam legenda menggambarkan jenis-jenis potensi bahaya pada jalan tersebut. Jarak pandang yang terhalang disimbolkan dengan bentuk segilima berwarna hijau. Kemudian pada alat pengaman jalan berupa guardrail penyok dengan simbol kotak berwarna hijau dan guardrail tidak ada dengan simbol kotak berwarna merah. Pada perlengkapan jalan titik potensi bahaya disimbolkan dengan bentuk segitiga cermin tikung rusak berwarna hijau, marka zebrafross pudar berwarna kuning, rambu tertutup pohon berwarna hitam, daun rambu penyok berwarna merah, daun rambu hilang berwarna biru, marka bahu pudar berwarna merah muda, dan tiang terlalu dekat berwarna putih. Pada lampu APILL yang mati disimbolkan dengan bentuk lingkaran silang berwarna kuning. Selanjutnya untuk kerusakan jalan disimbolkan dengan bentuk lingkaran dengan titik ditengahnya mencakup *alligator cracking* berwarna hijau, jalan berlubang berwarna merah muda, *bleeding* berwarna biru, retak memanjang berwarna biru pirus, tambalan berwarna ungu, dan retak melintang berwarna merah. Kondisi ini menunjukkan pentingnya penanganan guna meningkatkan keselamatan pengguna jalan serta mencegah terjadinya kecelakaan di wilayah Jalan Karangreja.
